# ONDERZOEK VERDUURZAMING

VERSPREIDE HUURWONINGEN - WELLER SCHUTTERSVELD

Datum: 26 april 2024

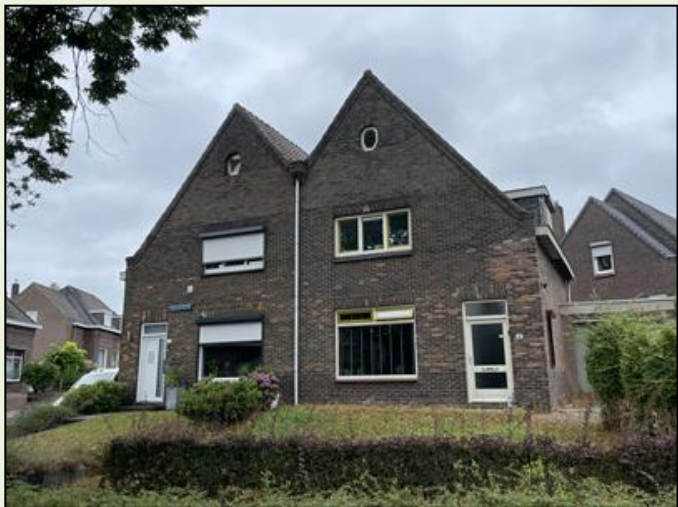
| <p><b>Woningtype 51.1</b></p> <p>Twee-onder-één-kap-woning</p> <ul style="list-style-type: none"> <li>• Aantal woningen 2</li> <li>• Onderzocht 1</li> </ul> | | |
| Gevelmetselwerk | Grote delen gevelmetselwerk vervangen. Kwaliteit bestaand voegwerk matig. | |
| Buitenkozijnen – en deuren | Buitenkozijnen en glas. Houten kozijnen met enkel, dubbel en HR++ glas. Merendeel voorzien van houten kozijnen met dubbel glas. Buitendeuren ongeïsoleerd met enkelglas. Kwaliteit buitenkozijnen matig tot slecht. | |
| Dak | Hellend dak ongeïsoleerd. Dakpannen van matige kwaliteit. Loszittende specie nokpannen. Loodindekkingen algemeen van slechte kwaliteit. | |
| Dakkapellen en boeiboorden | Bouwkundig/ constructieve kwaliteit dakkapellen matig tot zeer slecht, veel houtrot door vochtproblematiek. Loodindekkingen algemeen van slechte kwaliteit. Boeiboorden van matige kwaliteit, houtrot en afbladerend schilderwerk. Zinken gootbekleding van redelijke kwaliteit. | |
| Aangrenzende particuliere woning | Tijdens de visuele inspectie is er geen scheurvorming tussen woningen waargenomen en is het gevelbeeld “rustig” zonder hol of bolstaande gevels. | |
| <b>Deelconclusie</b> | Diverse onderdelen zoals loodindekkingen, dakkapellen incl. kozijnen zijn van zeer slechte kwaliteit. | |

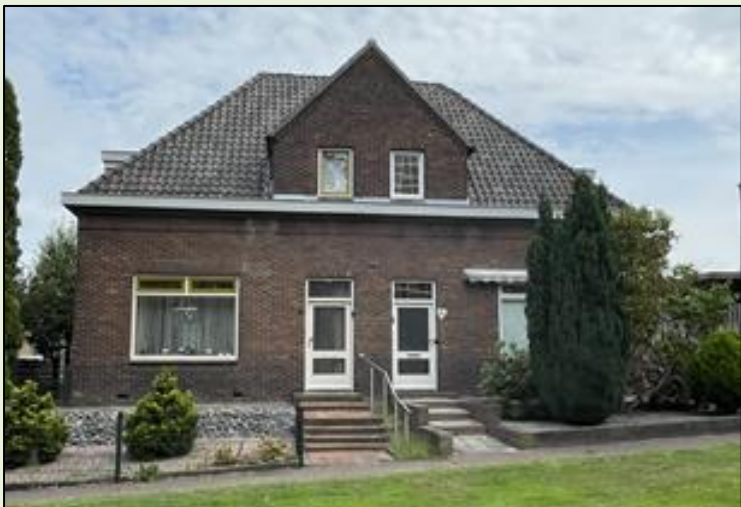
| <h2>Woningtype 51.3</h2> <p>Twee-onder-één-kap-woning</p> <ul style="list-style-type: none"><li>Aantal woningen 4</li><li>Onderzocht 4</li></ul> | | | |
| Gevelmetselwerk | Gevelmetselwerk, diverse plaatsen stenen vervangen en scheurvorming. Plint gevelmetselwerk vervangen. Kwaliteit voegwerk matig tot slecht. | | |
| Buitenkozijnen – en deuren | Buitenkozijnen en glas. Houten kozijnen met enkel, dubbel en HR++ glas. Merendeel voorzien van houten kozijnen met enkel glas. Buitendeuren ongeïsoleerd met enkelglas. Kwaliteit buitenkozijnen matig tot zeer slecht. | | |
| Daken | Hellende daken ongeïsoleerd. Dakpannen van matige tot slechte kwaliteit. Loszittende specie nokpannen. Loodindekkingen algemeen van matig tot slechte kwaliteit. | | |
| Dakkapellen en boeiboorden | Bouwkundig/ constructieve kwaliteit dakkapellen matig tot zeer slecht, veel houtrot door vochtproblematiek. Loodindekkingen algemeen van slechte kwaliteit. Boeiboorden van matige kwaliteit, houtrot en afbladerend schilderwerk. Zinken gootbekleding van redelijke kwaliteit. | | |
| Aangrenzende particulieren woningen | Tijdens de visuele inspectie is er geen scheurvorming tussen woningen waargenomen en is het gevelbeeld “rustig” zonder hol of bolstaande gevels. | | |
| Deelconclusie | Diverse onderdelen zoals buitenkozijnen, daken, dakkapellen zijn van slechte tot zeer slechte kwaliteit. Bij een deel van de woningen zijn de keramische dakpannen aan het eind van hun technische levensduur 50-70 jaar met een uitloop (in het beste geval) tot zelfs 100 jaar. | | |

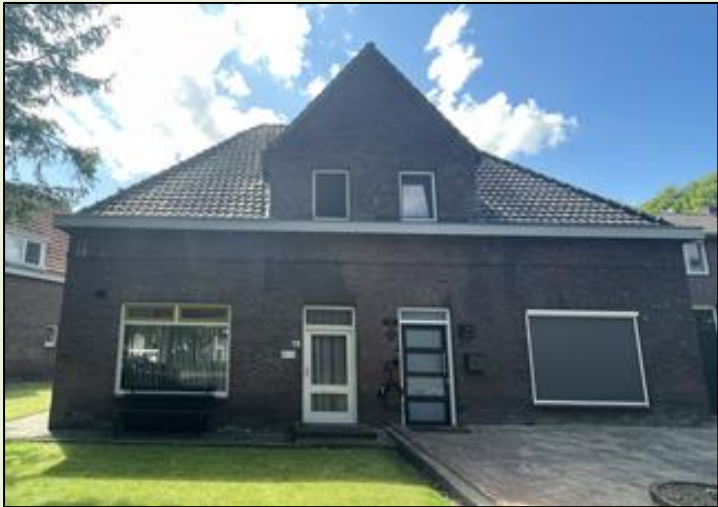
| <p><b>Woningtype 51.4</b></p> <p>Twee-onder-één-kap-woning</p> <ul style="list-style-type: none"> <li>Aantal woningen 3</li> <li>Onderzocht 3</li> </ul> | | |
| Gevelmetselwerk | Gevelmetselwerk, diverse plaatsen scheurvorming. Plint gevelmetselwerk woningen deels vervangen. Metselwerk achtergevel diverse woningen vervangen. Kwaliteit voegwerk matig tot slecht. | |
| Buitenkozijnen – en deuren | Buitenkozijnen en glas. Houten kozijnen met enkel, dubbel en HR++ glas. Merendeel voorzien van houten kozijnen met enkel glas. Buitendeuren ongeïsoleerd met enkelglas. Kwaliteit buitenkozijnen matig tot zeer slecht. | |
| Daken | Hellende daken ongeïsoleerd. Dakpannen van redelijke kwaliteit. Loszittende specie nokpannen. Loodindekkingen algemeen van slechte kwaliteit. | |
| Dakkapellen en boeiboorden | Bouwkundig/ constructieve kwaliteit dakkapellen matig tot zeer slecht, veel houtrot door vochtproblematiek. Loodindekkingen algemeen van slechte kwaliteit. Boeiboorden van matige kwaliteit, houtrot en afbladerend schilderwerk. Zinken gootbekleding van redelijke kwaliteit. | |
| Aangrenzende particulieren woningen | Tijdens de visuele inspectie is er geen scheurvorming tussen woningen waargenomen en is het gevelbeeld “rustig” zonder hol of bolstaande gevels. | |
| <b>Deelconclusie</b> | Diverse onderdelen zoals buitenkozijnen, daken, dakkapellen zijn van slechte tot zeer slechte kwaliteit. Bij een deel van de woningen zijn de keramische dakpannen aan het eind van hun technische levensduur 50-70 jaar met een uitloop (in het beste geval) tot zelfs 100 jaar. | |

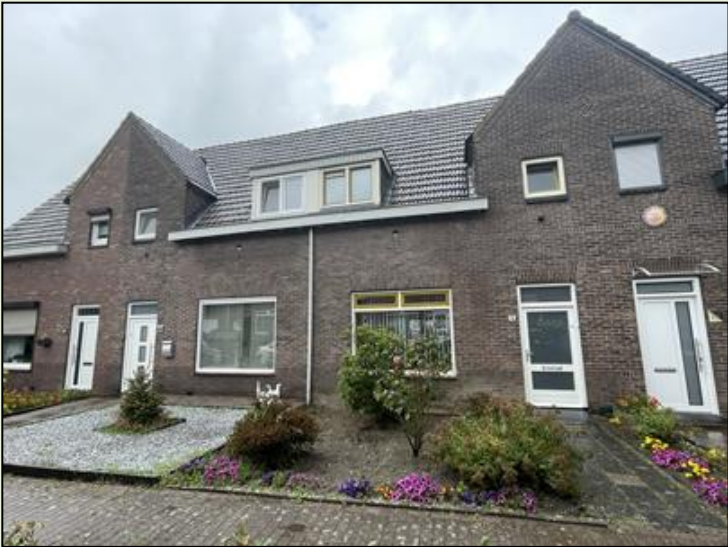
| <p><b>Woningtype 51.5</b></p> <p>Rij- en hoekwoning</p> <ul style="list-style-type: none"> <li>Aantal woningen 13</li> <li>Onderzocht 12</li> </ul> | | |
| Gevelmetselwerk | Gevelmetselwerk van redelijke kwaliteit. Geen scheurvorming. Kwaliteit voegwerk matig tot slecht. | |
| Buitenkozijnen – en deuren | Buitenkozijnen en glas. Houten kozijnen met enkel, dubbel en HR++ glas. Merendeel voorzien van houten kozijnen met enkel glas. Buitendeuren ongeïsoleerd met enkelglas. Kwaliteit buitenkozijnen matig tot zeer slecht. | |
| Daken | Hellende daken ongeïsoleerd. Dakpannen verweert en op diverse plaatsen stuk/ gebroken. Loodindekkingen algemeen van slechte kwaliteit. | |
| Dakkapellen en boeiboorden | Bouwkundig/ constructieve kwaliteit dakkapellen matig tot zeer slecht, veel houtrot door vochtproblematiek. Loodindekkingen algemeen van slechte kwaliteit. Boeiboorden van matige kwaliteit, houtrot en afbladerend schilderwerk. Zinken gootbekleding van redelijke kwaliteit. | |
| Aangrenzende particulieren woningen | Tijdens de visuele inspectie is er geen scheurvorming tussen woningen waargenomen en is het gevelbeeld “rustig” zonder hol of bolstaande gevels. | |
| <b>Deelconclusie</b> | Diverse onderdelen zoals buitenkozijnen, daken, dakkapellen zijn van slechte tot zeer slechte kwaliteit. Bij een deel van de woningen zijn de keramische dakpannen aan het eind van hun technische levensduur 50-70 jaar met een uitloop (in het beste geval) tot zelfs 100 jaar. | |

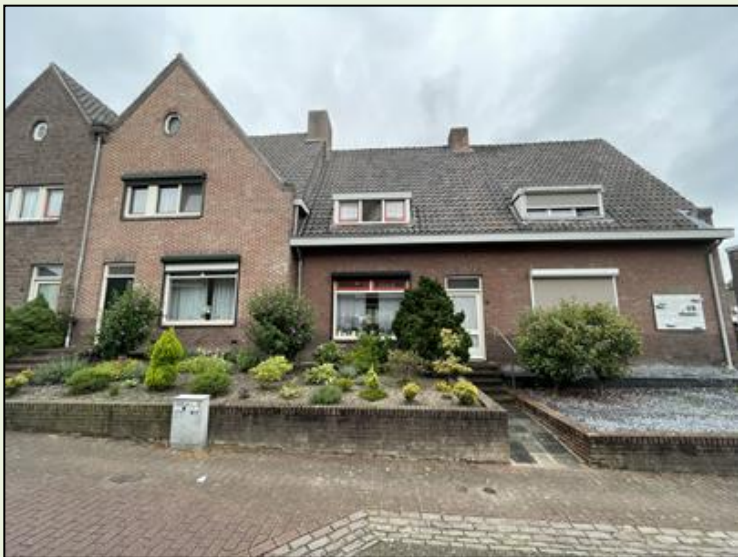
| <div><h2>Woningtype 51.6</h2><p>Rij- en hoekwoning</p><ul style="list-style-type: none"><li>Aantal woningen 7</li><li>Onderzocht 7</li></ul></div> | | | |
| Gevelmetselwerk | Gevelmetselwerk/ schoorstenen, diverse plaatsen scheurvorming. Kwaliteit voegwerk matig tot slecht. | | |
| Buitenkozijnen – en deuren | Buitenkozijnen en glas. Houten kozijnen met enkel, dubbel en HR++ glas. Merendeel voorzien van houten kozijnen met enkel glas. Buitendeuren ongeïsoleerd met enkelglas. Kwaliteit buitenkozijnen matig tot zeer slecht. | | |
| Daken | Hellende daken ongeïsoleerd. Dakpannen verweert en op diverse plaatsen stuk/ gebroken. Loodindekkingen algemeen van slechte kwaliteit. | | |
| Dakkapellen en boeiboorden | Bouwkundig/ constructieve kwaliteit dakkapellen matig tot zeer slecht, veel houtrot door vochtproblematiek. Loodindekkingen algemeen van slechte kwaliteit. Boeiboorden van matige kwaliteit, houtrot en afbladerend schilderwerk. Zinken gootbekleding van redelijke kwaliteit. | | |
| Aangrenzende particulieren woningen | Tijdens de visuele inspectie is er geen scheurvorming tussen woningen waargenomen en is het gevelbeeld “rustig” zonder hol of bolstaande gevels. | | |
| Deelconclusie | Diverse onderdelen zoals buitenkozijnen, daken, dakkapellen zijn van slechte tot zeer slechte kwaliteit. Bij een deel van de woningen zijn de keramische dakpannen aan het eind van hun technische levensduur 50-70 jaar met een uitloop (in het beste geval) tot zelfs 100 jaar. | | |

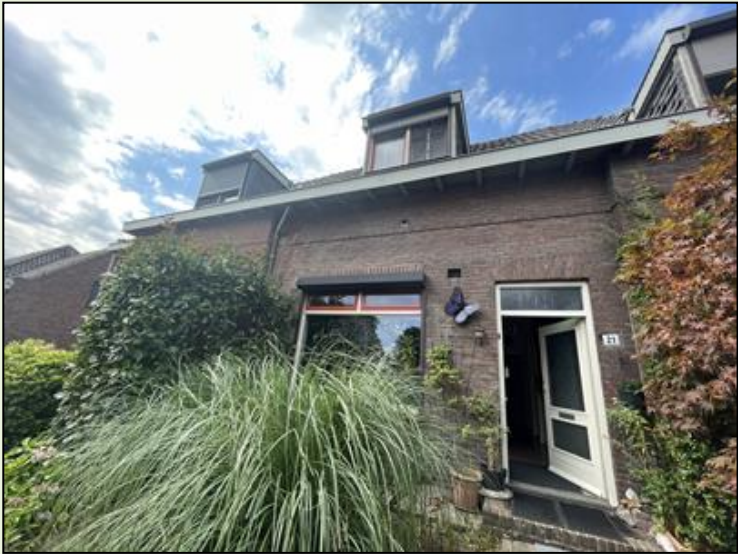
| <p><b>Woningtype 51.8</b></p> <p>Rij- en hoekwoning</p> <ul style="list-style-type: none"> <li>Aantal woningen 2</li> <li>Onderzocht 1</li> </ul> | | |
| Gevelmetselwerk | Gevelmetselwerk van redelijke kwaliteit, lichte scheurvorming. Kwaliteit voegwerk matig tot slecht. | |
| Buitenkozijnen – en deuren | Buitenkozijnen en glas. Houten kozijnen met enkel, dubbel en HR++ glas. Merendeel voorzien van houten kozijnen met enkel glas. Buitendeuren ongeïsoleerd met enkelglas. Kwaliteit buitenkozijnen matig tot zeer slecht. | |
| Dak | Hellend dak ongeïsoleerd. Dakpannen van redelijke kwaliteit.. Loodindekkingen algemeen van slechte kwaliteit. | |
| Dakkapellen en boeiboorden | Bouwkundig/ constructieve kwaliteit dakkapellen matig tot zeer slecht, veel houtrot door vochtproblematiek. Loodindekkingen algemeen van slechte kwaliteit. Boeiboorden van matige kwaliteit, houtrot en afbladerend schilderwerk. Zinken gootbekleding van redelijke kwaliteit. | |
| Aangrenzende particuliere woning | Tijdens de visuele inspectie is er geen scheurvorming tussen woningen waargenomen en is het gevelbeeld “rustig” zonder hol of bolstaande gevels. | |
| <b>Deelconclusie</b> | Diverse onderdelen zoals buitenkozijnen, daken, dakkapellen zijn van slechte tot zeer slechte kwaliteit. | |

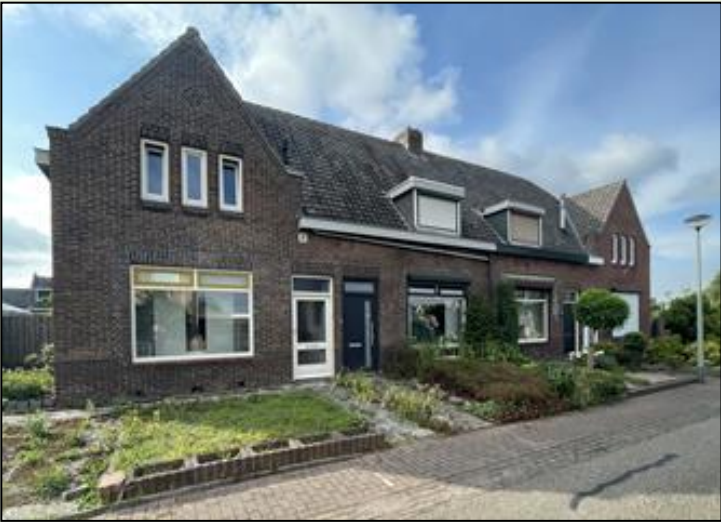
| <p><b>Woningtype 51.11</b></p> <p>Rij- en hoekwoning</p> <ul style="list-style-type: none"> <li>Aantal woningen 10</li> <li>Onderzocht 10</li> </ul> | | |
| Gevelmetselwerk | Gevelmetselwerk/ schoorstenen, diverse plaatsen scheurvorming. Kwaliteit voegwerk matig tot slecht. | |
| Buitenkozijnen – en deuren | Buitenkozijnen en glas. Houten kozijnen met enkel, dubbel en HR++ glas. Merendeel voorzien van houten kozijnen met enkel glas. Buitendeuren ongeïsoleerd met enkelglas. Kwaliteit buitenkozijnen matig tot zeer slecht. | |
| Daken | Hellende daken ongeïsoleerd. Dakpannen verweert en op diverse plaatsen stuk/ gebroken. Loodindekkingen algemeen van slechte kwaliteit. | |
| Dakkapellen en boeiboorden | Bouwkundig/ constructieve kwaliteit dakkapellen matig tot zeer slecht, veel houtrot door vochtproblematiek. Loodindekkingen algemeen van slechte kwaliteit. Boeiboorden van matige kwaliteit, houtrot en afbladerend schilderwerk. Zinken gootbekleding van redelijke kwaliteit. | |
| Aangrenzende particulieren woningen | Tijdens de visuele inspectie is er geen scheurvorming tussen woningen waargenomen en is het gevelbeeld “rustig” zonder hol of bolstaande gevels. | |
| <b>Deelconclusie</b> | Diverse onderdelen zoals buitenkozijnen, daken, dakkapellen zijn van slechte tot zeer slechte kwaliteit. Bij een deel van de woningen zijn de keramische dakpannen aan het eind van hun technische levensduur 50-70 jaar met een uitloop (in het beste geval) tot zelfs 100 jaar. | |

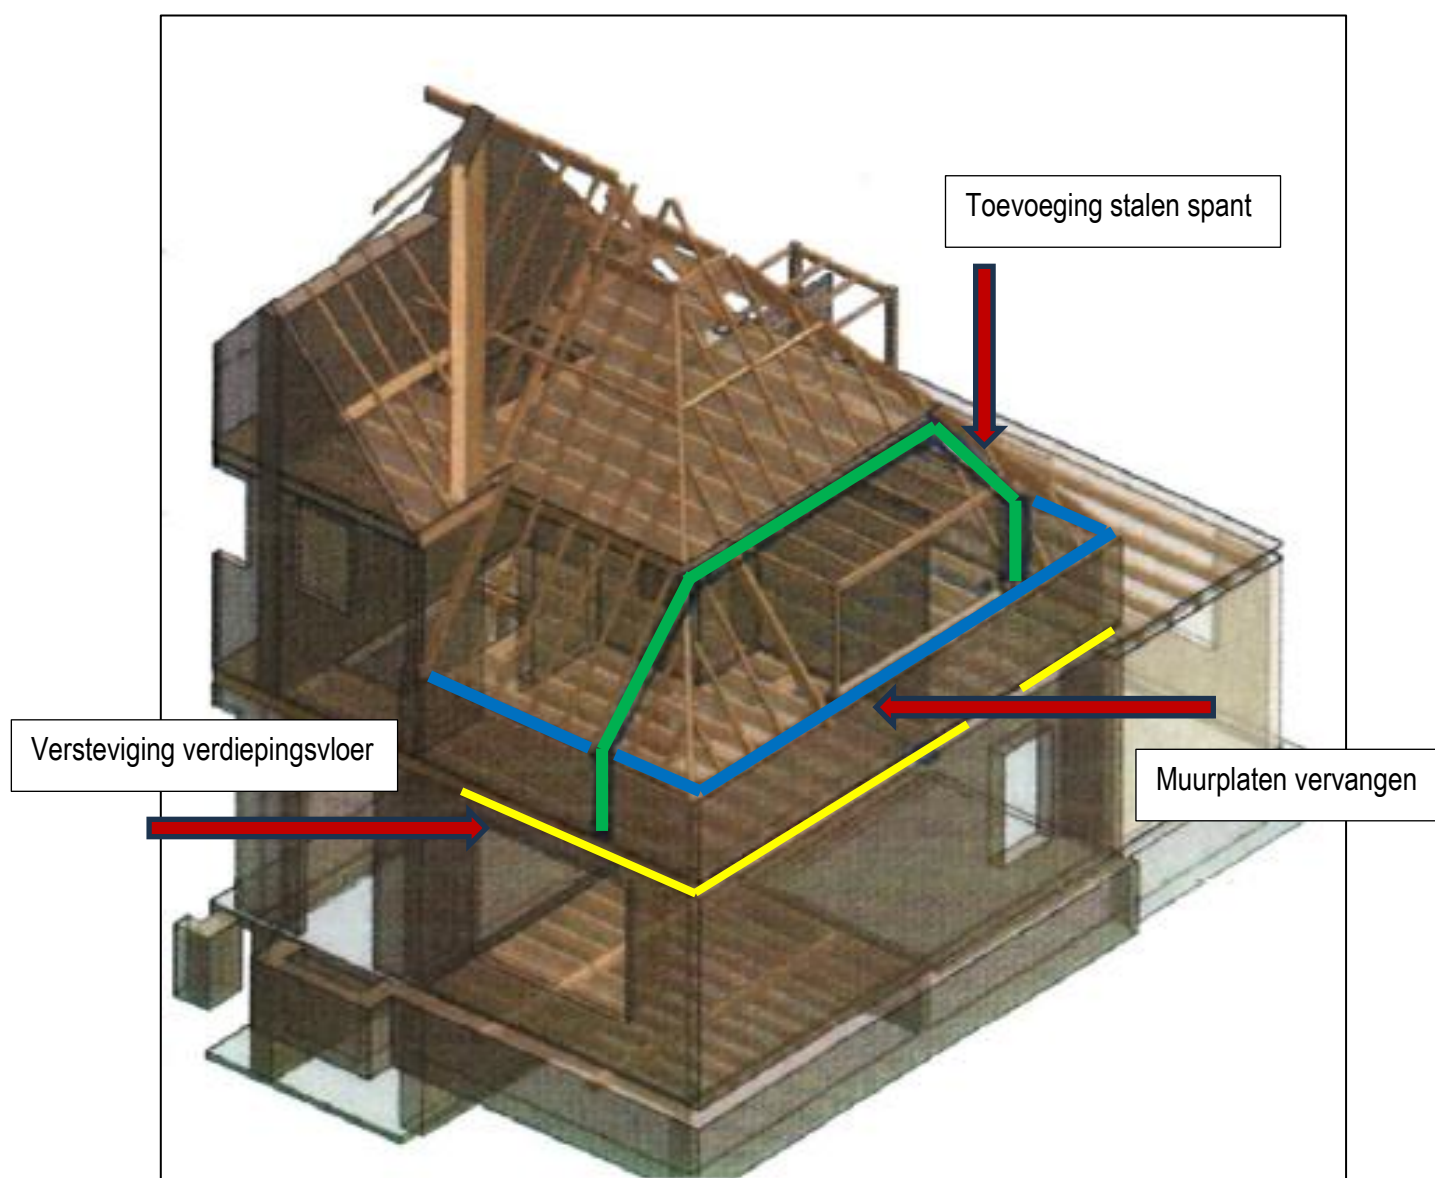
**3D model** woning Vijverstraat 82

| Kapconstructie | De constructieve elementen van de kap zijn ingemeten, op de tekening verwerkt en 3D gemodelleerd. Grootste toevoeging, om de kapconstructie te laten voldoen aan de huidige sterkte eisen, is het stalen spant. Daarnaast dienen er ivm. slechte kwaliteit/ houtrot nieuwe muurplaten op de bestaande muren voorzien te worden. De houten verdiepingsvloer dient verstevigd te worden ivm. de krachten van de wand op de vloer ten gevolge van de keuze voor nieuwe geïsoleerde dakplaten. |
| Deelconclusie | <p>Het toevoegen van extra gewicht door bijv. nieuwe isolatieplaten kan verschillende effecten hebben op de woning, hier zijn enkele mogelijke impactfactoren.</p> <ol style="list-style-type: none"><li>1. <b>Structurele belasting:</b> Het toevoegen van extra gewicht aan de muren, vloeren of dakconstructie kan de totale structurele belasting van het gebouw vergroten. Dit kan problematisch zijn als de oorspronkelijke constructie al verzwakt is door ouderdom of schade.</li><li>2. <b>Fundering:</b> Een toename van het totale gewicht van het gebouw kan de fundering belasten, vooral als deze niet is ontworpen om extra gewicht te dragen. Dit kan leiden tot verzakkingen of scheuren in de fundering.</li><li>3. <b>Druk op muren:</b> Het toegevoegde gewicht van isolatie kan extra druk uitoefenen op de bestaande muren. Dit kan scheuren veroorzaken in het metselwerk of andere structurele problemen.</li></ol> <p>Het van buitenaf isoleren is dan ook geen optie. Als alternatief is er dan ook gekeken naar de mogelijkheden om de bestaande kap inclusief sporen te handhaven. Voor het dak te isoleren is gekeken naar het isoleren van binnenuit waarbij de bestaande gordingen en sporen intact blijven. De beoordeling is mogelijk aan de hand van een vergelijksberekening naar belastingen waarbij de NEN 8700 wordt gehanteerd, mogelijk bij woningen ouder dan 15 jaar.</p> <p>Uitgangspunt hierbij is wel dat de huidige kapconstructie nog origineel is en er tussentijds geen aanpassingen aan de constructie hebben plaatsgevonden. Wat betreft de kapconstructie dient rekening te worden gehouden met herstel van (door en wind) aangetaste gordingen en sporen.</p> |
